## DOKUMENTACJA FOTOGRAFICZNA Z KAMERY TERMOWIZYJNEJ DO PROJEKTU BUDOWLANEGO TERMOMODERNIZACJI BUDYNKU PRZY UL. ZAWADZKIEGO 21 W KOLE

Dokumentacja fotograficzna z kamery termowizyjnej przedstawiająca aktualne miejsca strat ciepłych oraz mostki termiczne. Badania kamerą termowizyjną przeprowadzone zostały w marcu 2024r.

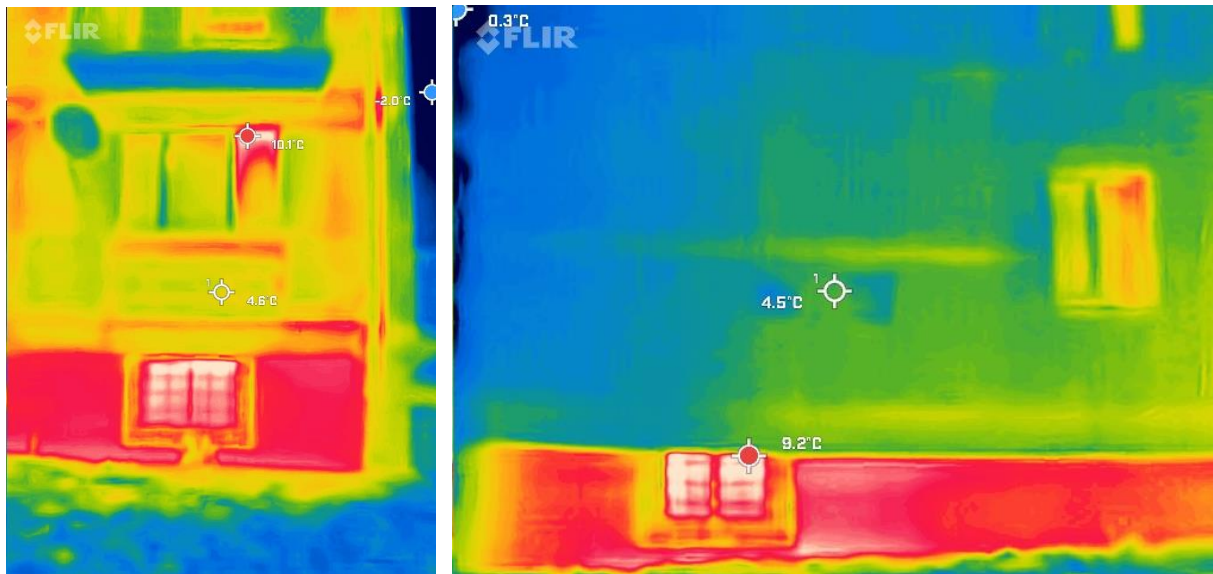
### 3. Okna piwnicy - strona południowa i północna

Po analizie zdjęć termowizyjnych widać, że najsłabszym elementem budynku pod względem izolacyjności przegród budowlanych jest piwnica i drewniana stolarka okienna, przez którą następują największe straty ciepłe. Należy zwrócić również uwagę na regulację temperatury w budynku przy pomocy termostatów i unikanie długotrwałego wietrzenia pomieszczeń w miesiącach grzewczych w celu ograniczenia strat ciepła.
